## O2 – Dobré príklady z praxe

**Názov projektu:** PROTIPOVODŇOVÁ  
OCHRANA v meste Hlohovec

**Vykonávateľ projektu:** Mesto Hlohovec

**Trvanie:** 2009-2011

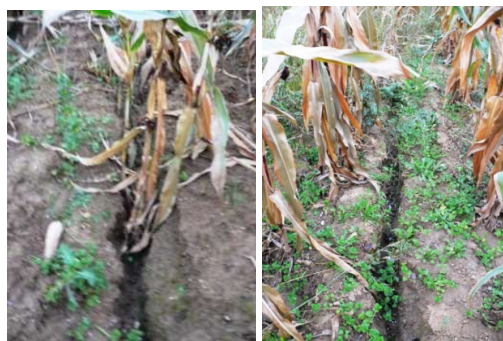
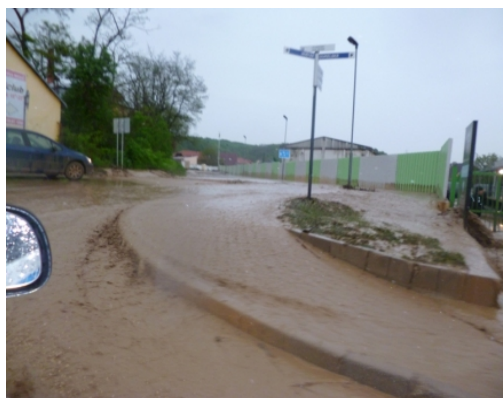
Typy a výber vodozádržných opatrení sa logicky navrhovali a realizovali po celom úseku z hora nadol od jednoduchších po zložitejšie.

V hornej časti Šumperského jarku boli zrealizované drevené prekladané hrádzky z vetví agátového dreva, následne kolové hrádzky tiež z agátového dreva. Horné prekladané hrádzky boli vybrané za účelom zadržiavania splavenín z erózie z poľnohospodárskej pôdy. Bolo ich zrealizovaných celkovo 17 kusov. Dominantná časť bola zrealizovaná na bočných erózných ryhách, aby sa zabránilo prúdu splavenín do Šumperského jarku.

Kolové hrádzky boli vybudované za účelom utlmenia odnosu biomasy a konárov v povodňovej vlne. Veľmi zaujímavá hrádzka z agátového dreva a kameňa bola vybudovaná už na hlavnom prítoku. Nasledujú sypané hrádzky, gabionové a napokon na konci štetovnicové.

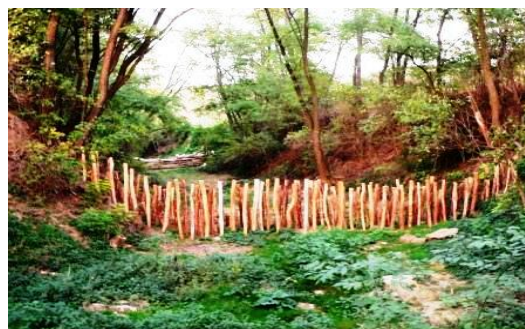
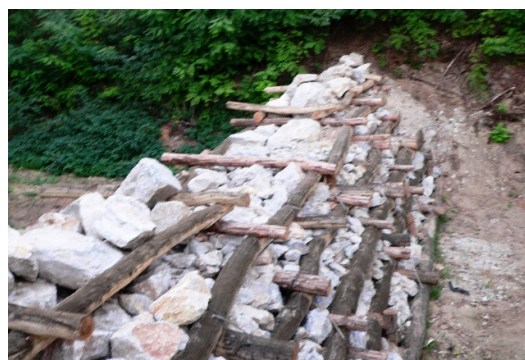
Celá kaskáda opatrení tvorí symbiózu rôznorodých opatrení a láka návštevníkov toto miesto navštíviť. Celý projekt bol už viac krát intenzívnymi dažďami testovaný a z najintenzívnejších dažďov v lete 2016 sa vytvorila slabučká povodňová vlna. V tom istom čase v susednom údolí bez zrealizovaných opatrení sa prehnila povodňová vlna, ktorá narobila v meste škody. Na Šumperskom jarku vznikla veľmi slabučká povodňová vlna bez akéhokoľvek rizika (viď posledné dve fotografie).
